***“La sicurezza alle fermate del trasporto pubblico locale, il caso studio delle busvie al centro della carreggiata”***

**Ing. Filippo Martinelli – Ing. Carlotta Fatini  
Dipartimento Ingegneria Civile - Università di Firenze**

**II Convegno Nazionale – “ANDARE A SCUOLA: CICLISTI E PEDONI”  
LUCCA - 21-22 febbraio 2008**

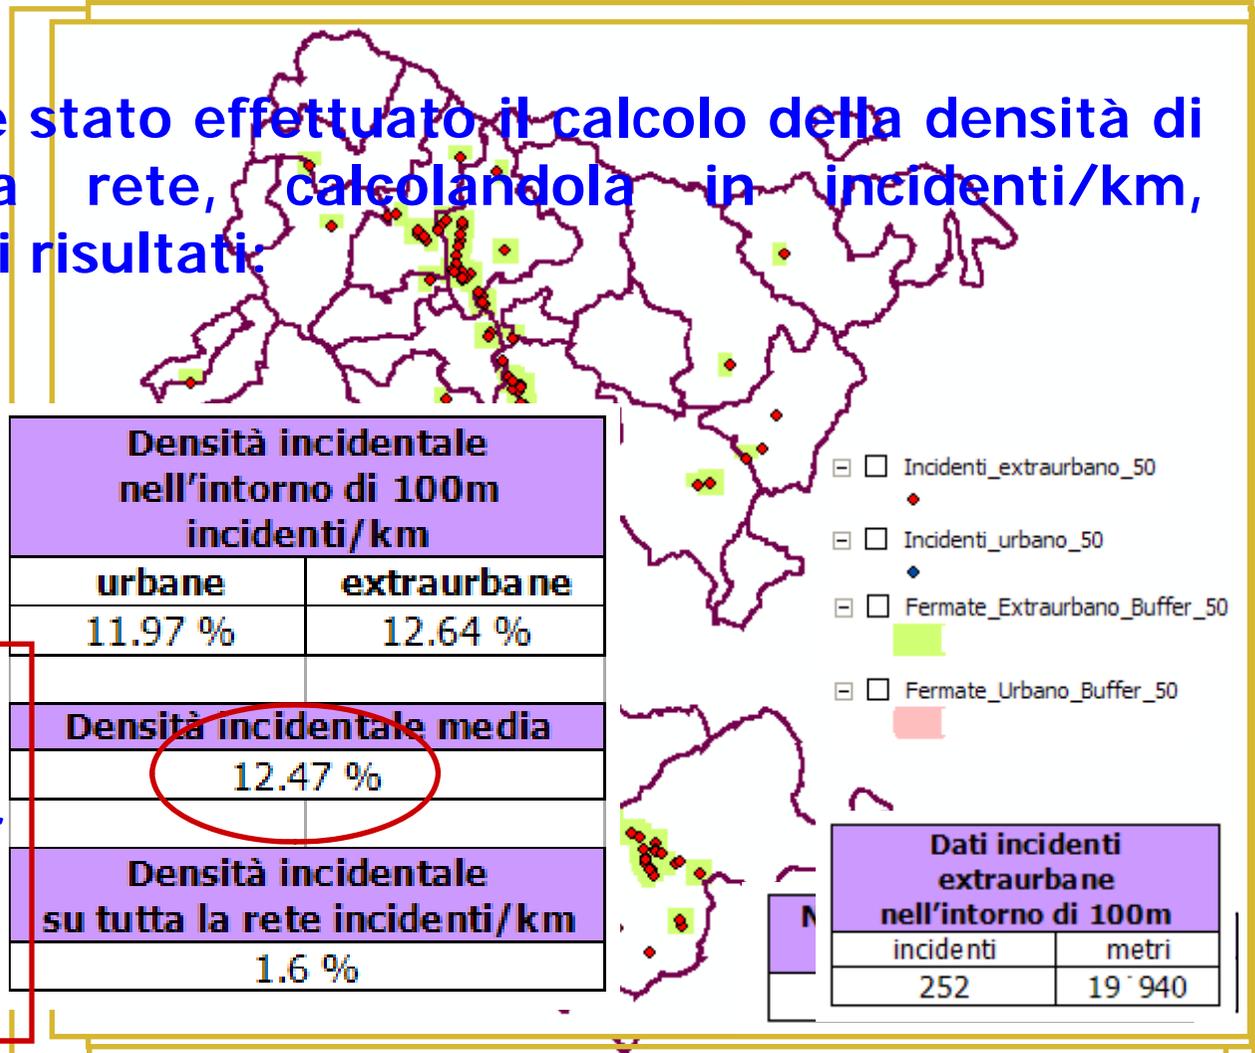
È stata effettuata l'analisi dei dati creati da un buffer per sezione tra i Prefetturali di Arezzo individuati e gli incidenti avvenuti lungo la rete che avviene in un intorno di 100m da la localizzazione delle fermate e degli incidenti sulla rete di riferimento. Gli incidenti sulla rete di riferimento risultano pari al 6.6% dei totali sulla rete analizzata.

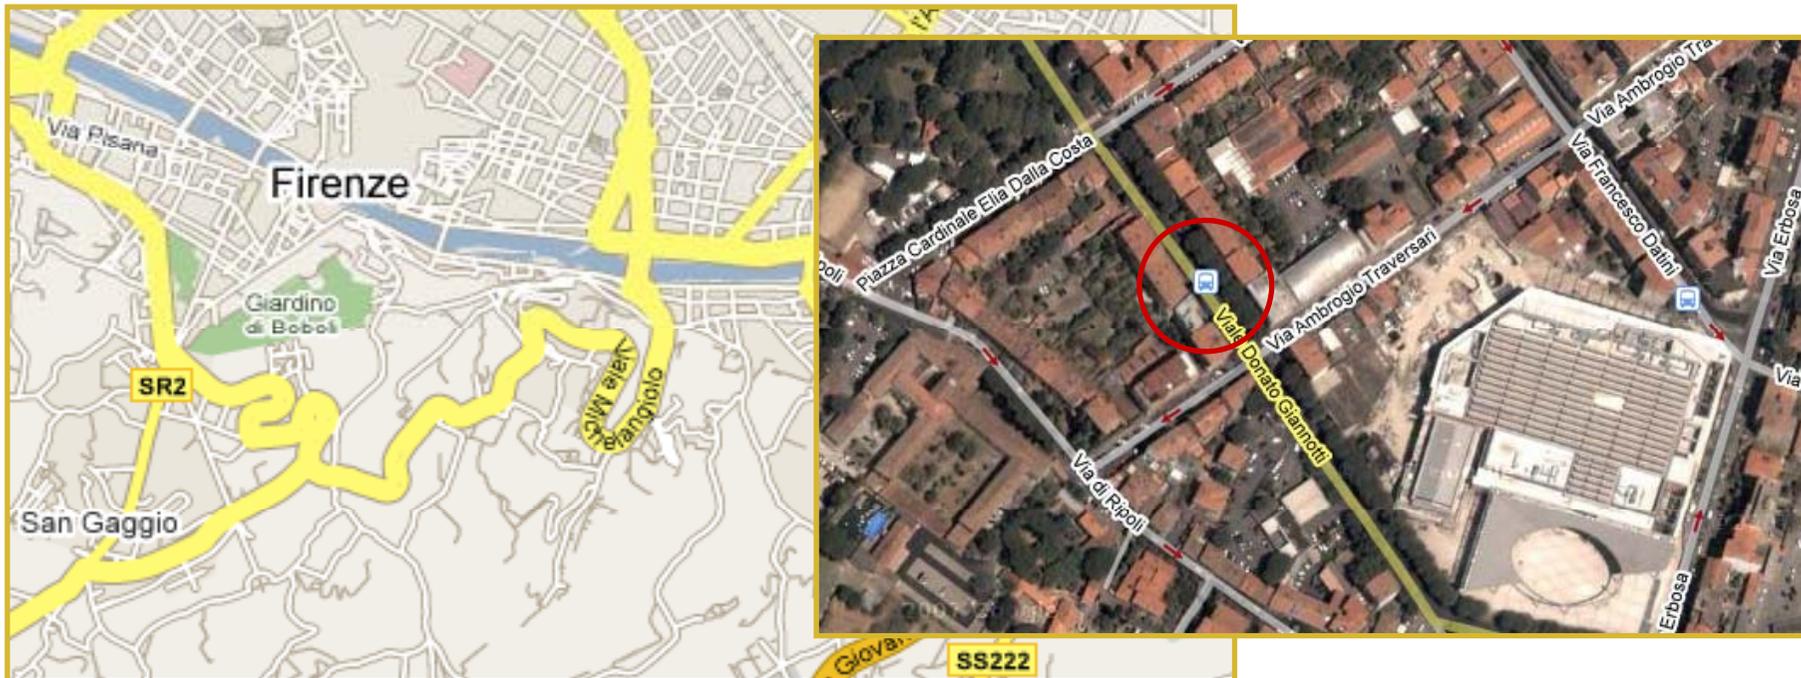
La *procedura* è stata applicata ad un caso di studio analizzando una fermata TPL di Firenze, situata in V.le Giannotti

L'asse viario, di tipo urbano, costituisce una delle principali vie d'accesso al centro storico e alla cerchia dei viali di circonvallazione dalla zona sud-est della città e dalla autostrada A1 (uscita Firenze sud)

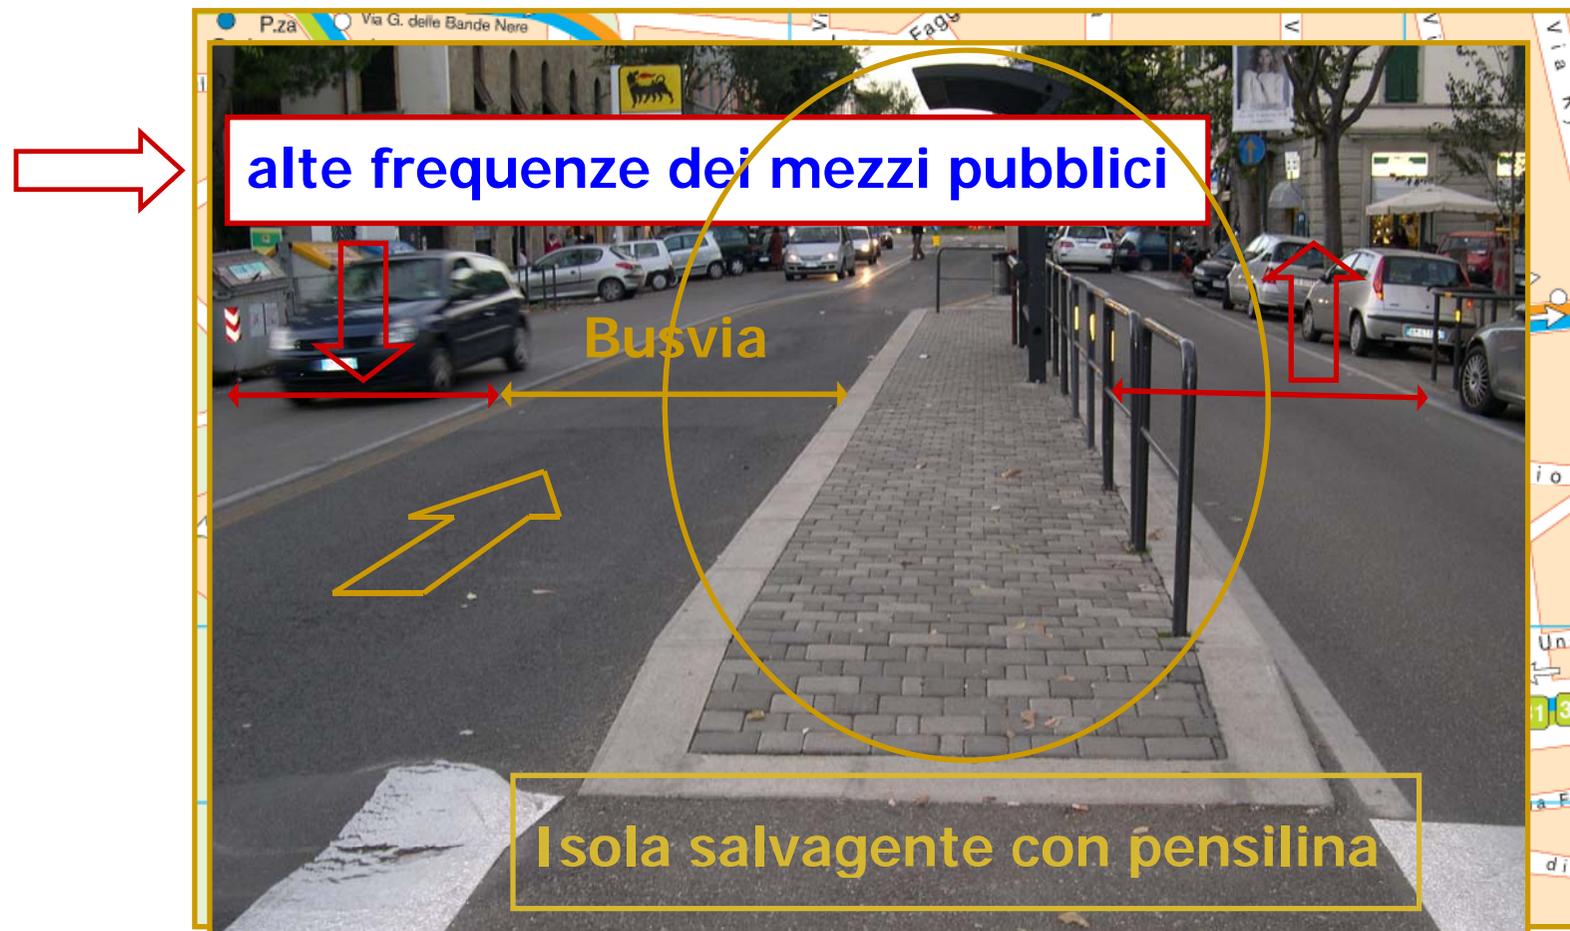
## CASO DI STUDIO

L'itinerario TPL a cui appartiene la fermata, è di collegamento tra i quartieri residenziali dell'area sud ed il centro cittadino

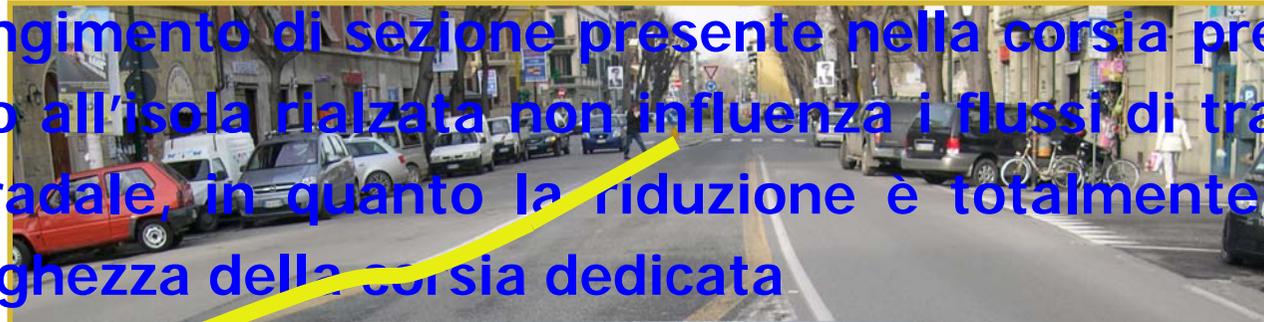
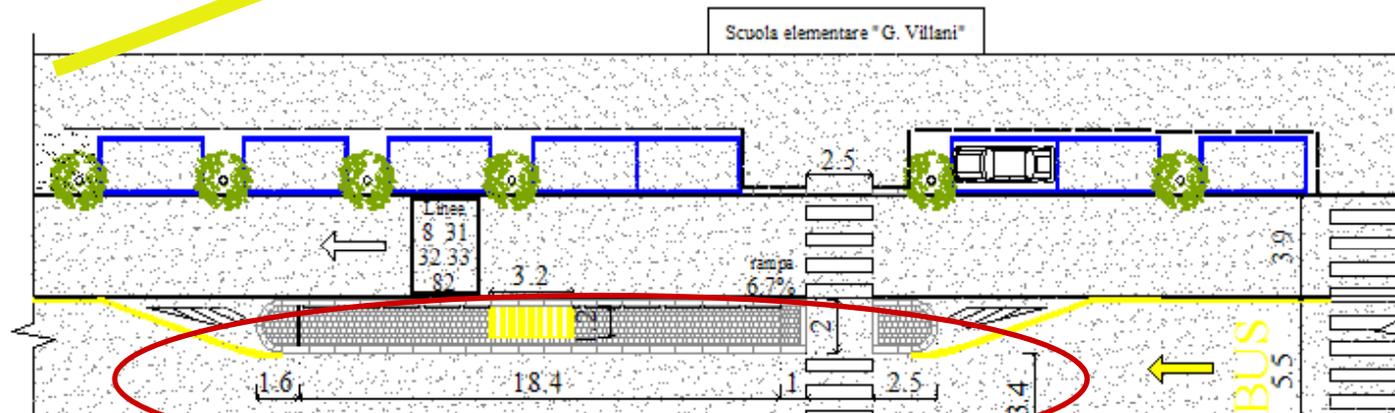
Il restringimento di sezione presente nella corsia preferenziale e dovuto all'isola rialzata non influenza i flussi di traffico della sede stradale, in quanto la riduzione è totalmente compresa nella larghezza della corsia dedicata

La deflessione dell'asse della corsia di marcia in senso contrario alla busvia, può obbligare a bruschi cambi di traiettoria da parte dei veicoli con il rischio di collisioni laterali

**Il posizionamento dell'isola al centro della carreggiata comporta una deflessione dell'asse della corsia opposta alla busvia con conseguenti problemi alla circolazione**

**un intervento in larga scala sulla disposizione degli stalli per la sosta consentirebbe una riorganizzazione della piattaforma in modo da eliminare questa anomalia**

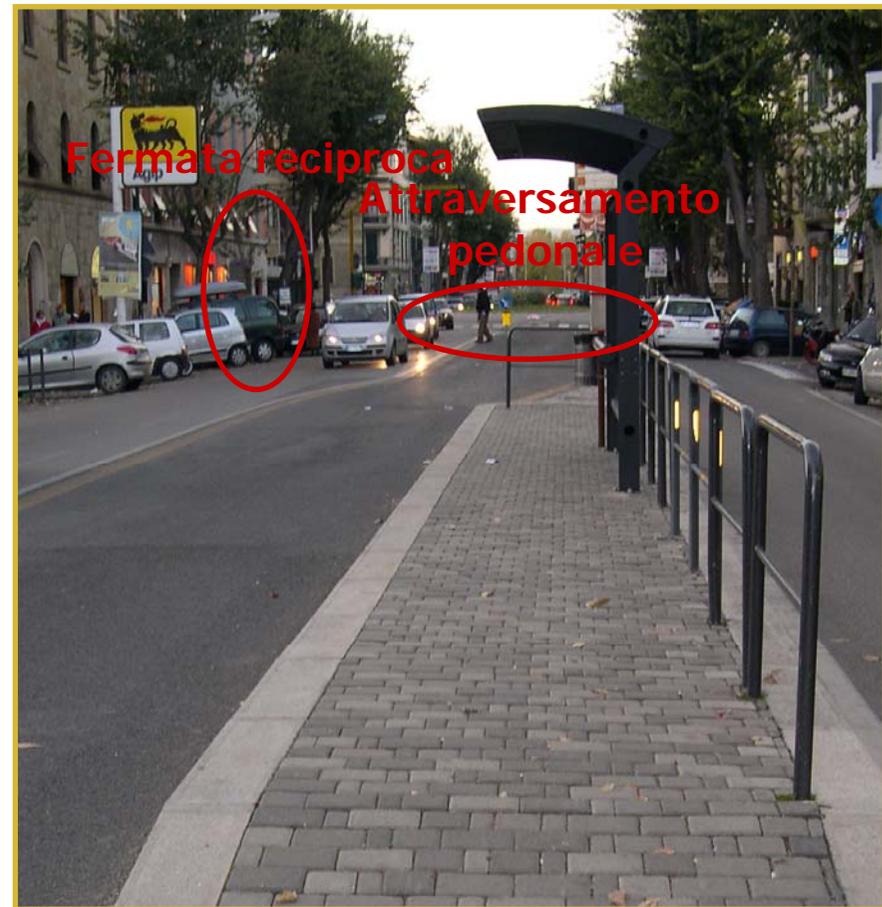
La frequenza degli autoveicoli è superiore a quella dei bus, e la distanza tra le fermate è inferiore a quella dei bus. In presenza di una fermata di bus, è ad una distanza di circa 40m, quindi non sussistono problemi di visibilità dei pedoni dovuti alla presenza di autobus in sosta alla fermata, è inoltre provvista di un proprio attraversamento pedonale posto, ~~Non è necessario realizzare un allungamento della zona precedentemente a questa dedicata alla sosta~~.  
Le fermate consecutive rispettano gli standard per il distanziamento

**L'ubicazione della fermata appare corretta rispetto alle altre fermate presenti sia contigue che reciproche**

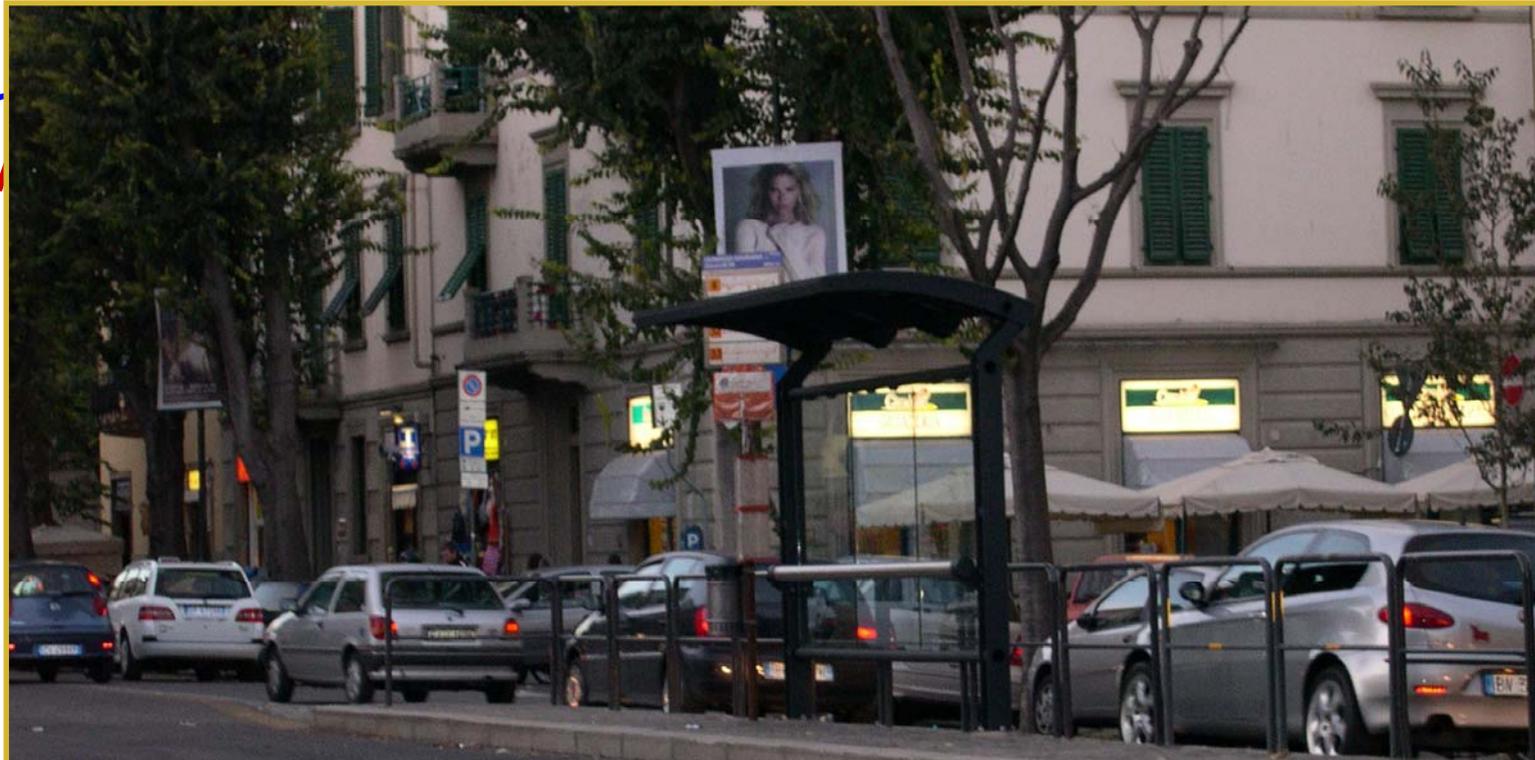
E' collocata lungo corsia preferenziale a centro carreggiata ed è provvista di isola rialzata per la sosta dei pedoni, attrezzata con pensilina

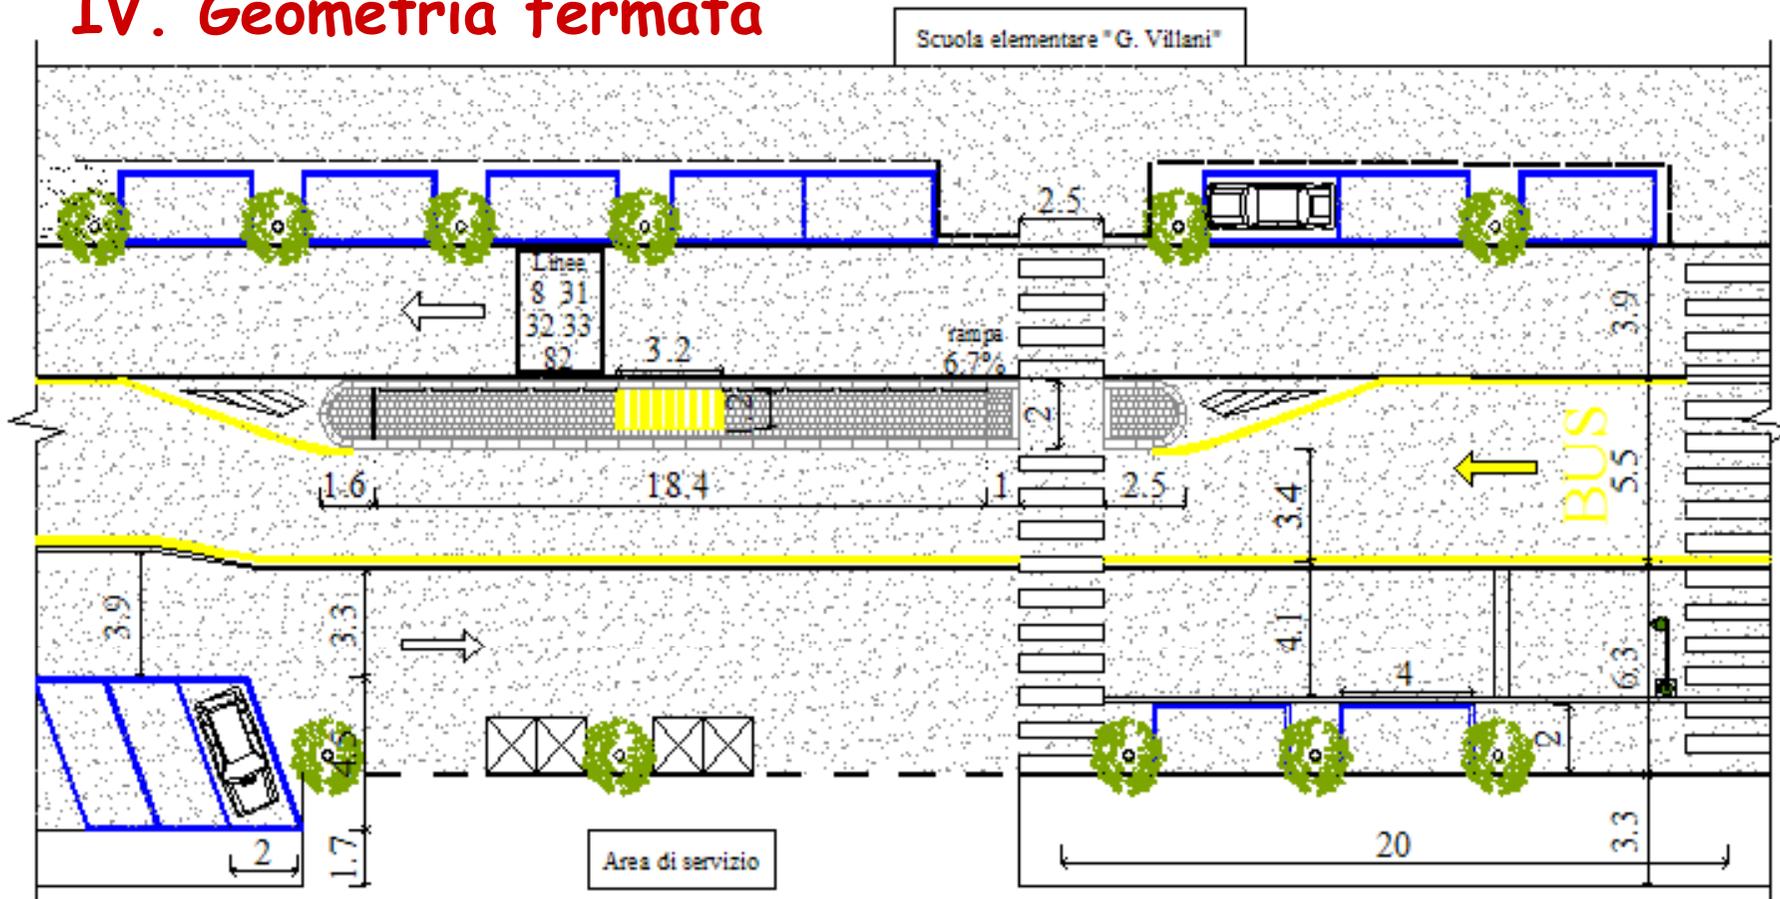
E' stata riportata la planimetria rilevata del tratto di strada nel quale è dislocata la fermata, al fine di poter verificare il corretto dimensionamento delle varie componenti

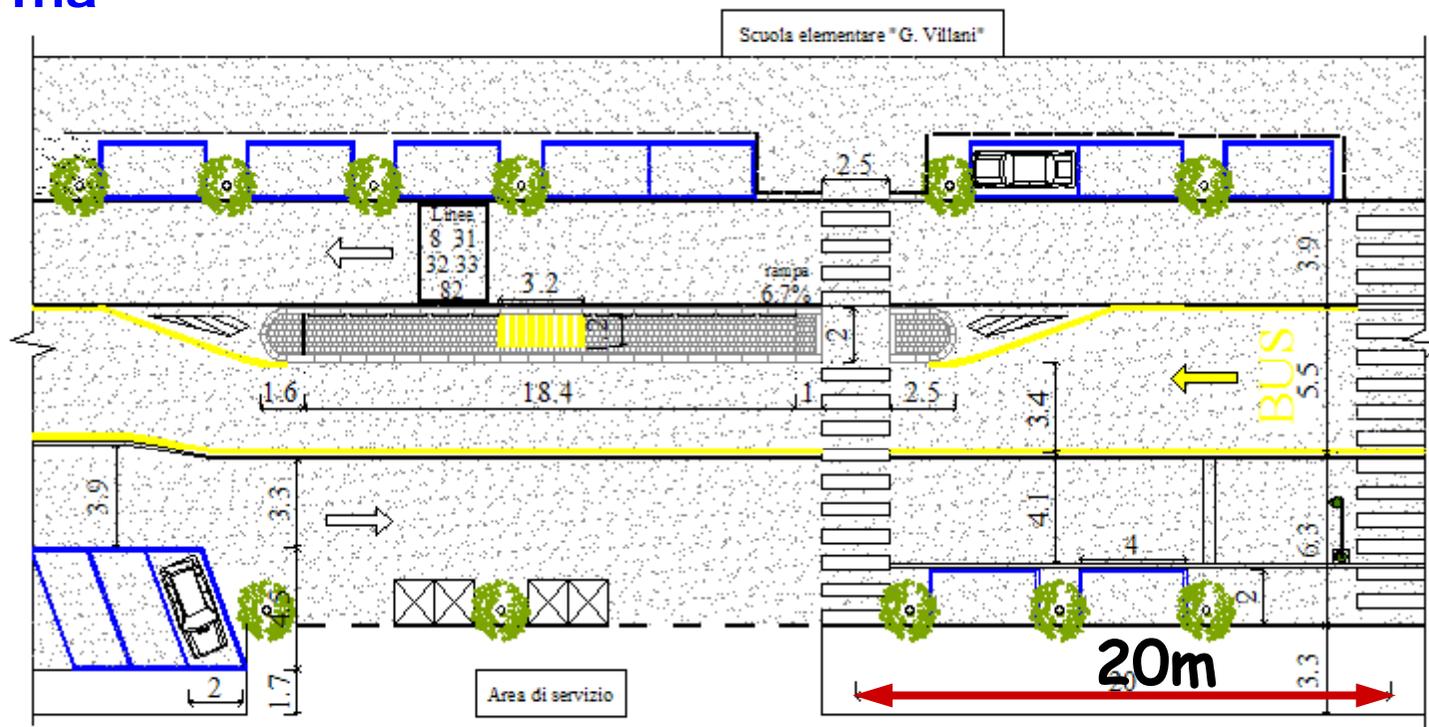
- La fermata è ubicata 20m dopo l'intersezione, come da norma

- Tale tratto di strada è in rettilineo, non si hanno problemi di visibilità

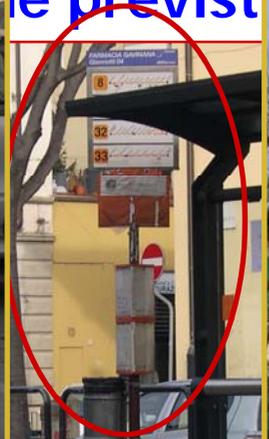
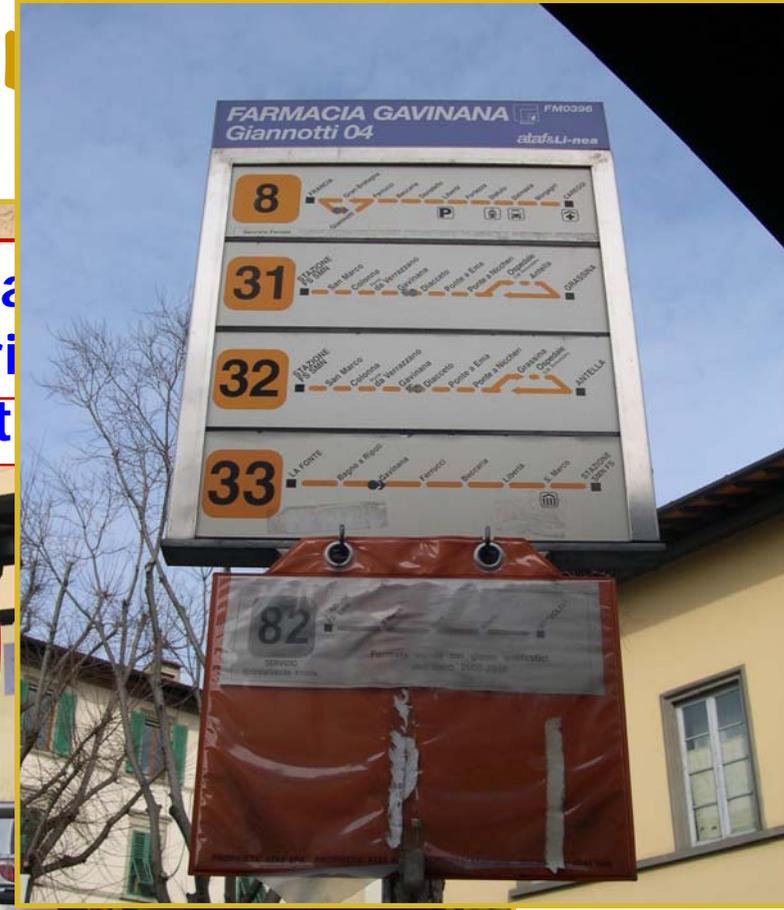
L'apposizione è a cura del gestore del servizio, previa intesa con l'ente proprietario della strada (art. 352 comma1 del Reg. [4]).

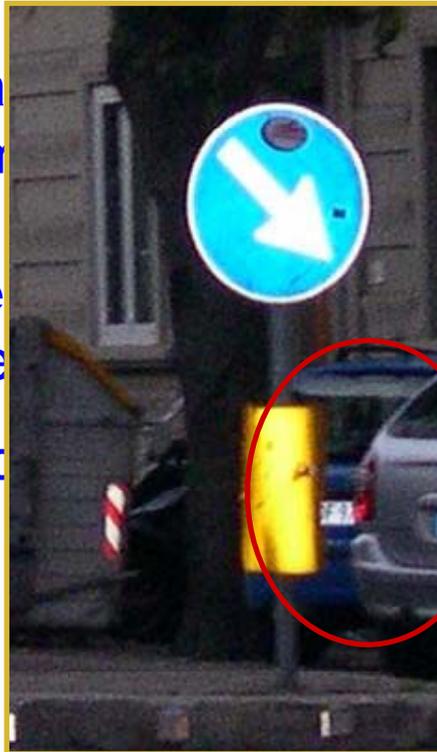
Segnaletica verticale sono inoltre obbligatori i seguenti segnali:

- segnaletica attraversamento
- indicazione corsia preferenziale
- passaggio con la presenza

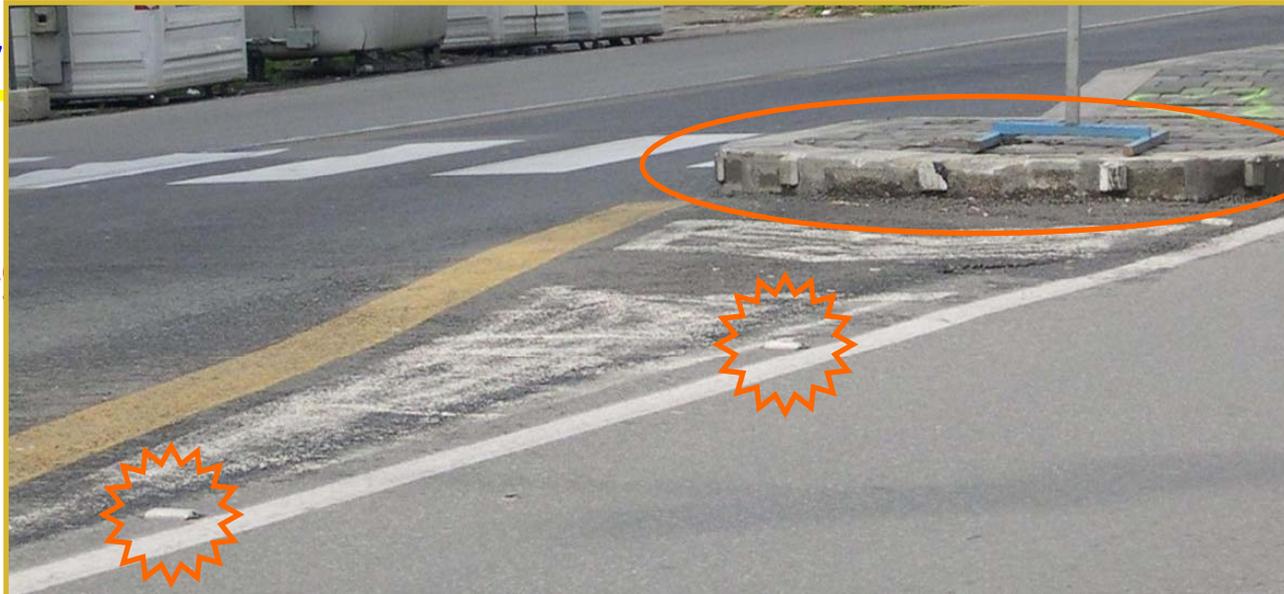
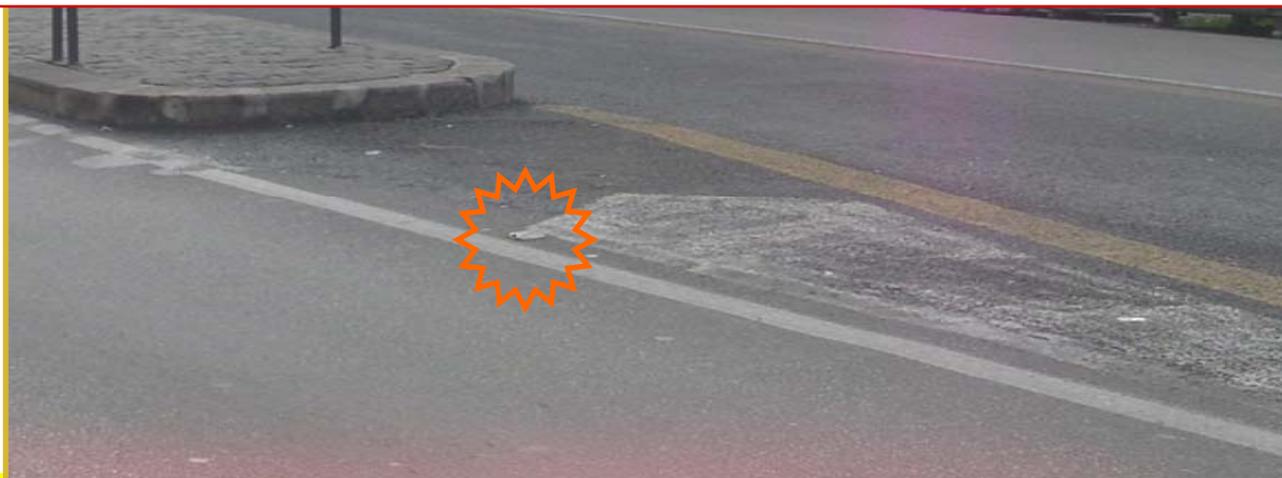
L'isola salvagente, segnalata con catarifrangenti applicati come da codice, è preceduta e seguita da segnaletica di isola di canalizzazione, evidenziata da catarifrangenti sormontabili, posti in concomitanza delle strisce orizzontali

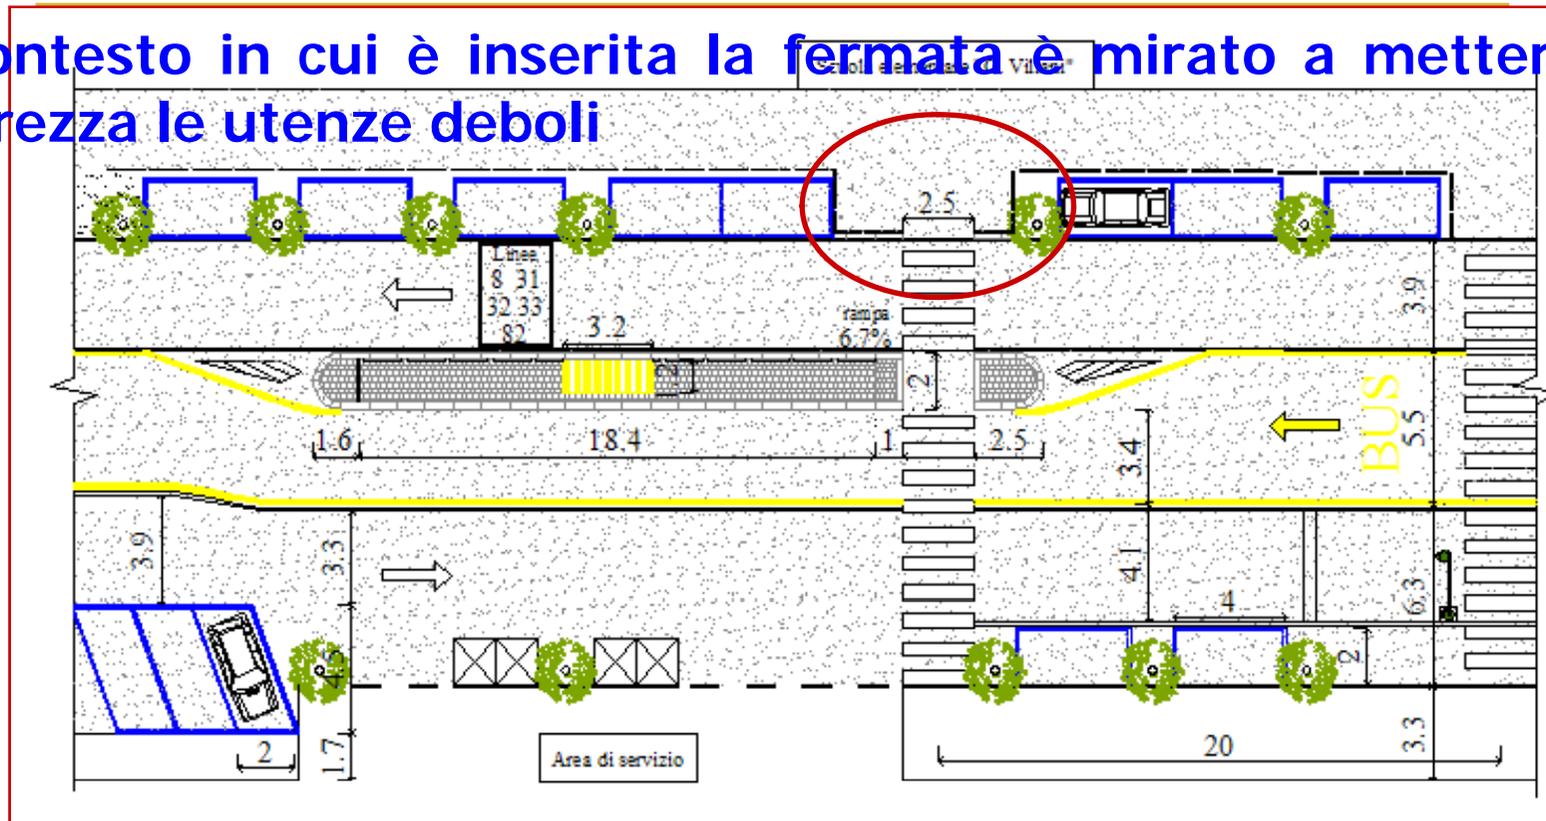
Il contesto in cui è inserita la fermata è mirato a mettere in sicurezza le utenze deboli

Il marciapiede è avanzato in prossimità dell'attraversamento a raso, per favorire l'incanalamento dei pedoni e la visibilità reciproca tra pedoni e veicoli

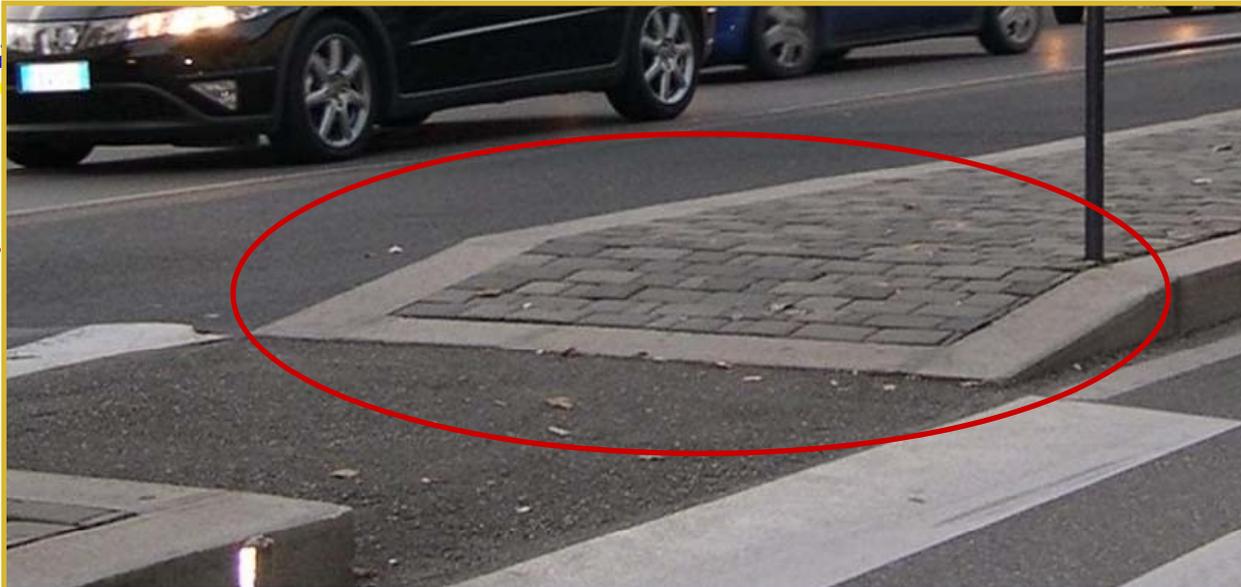
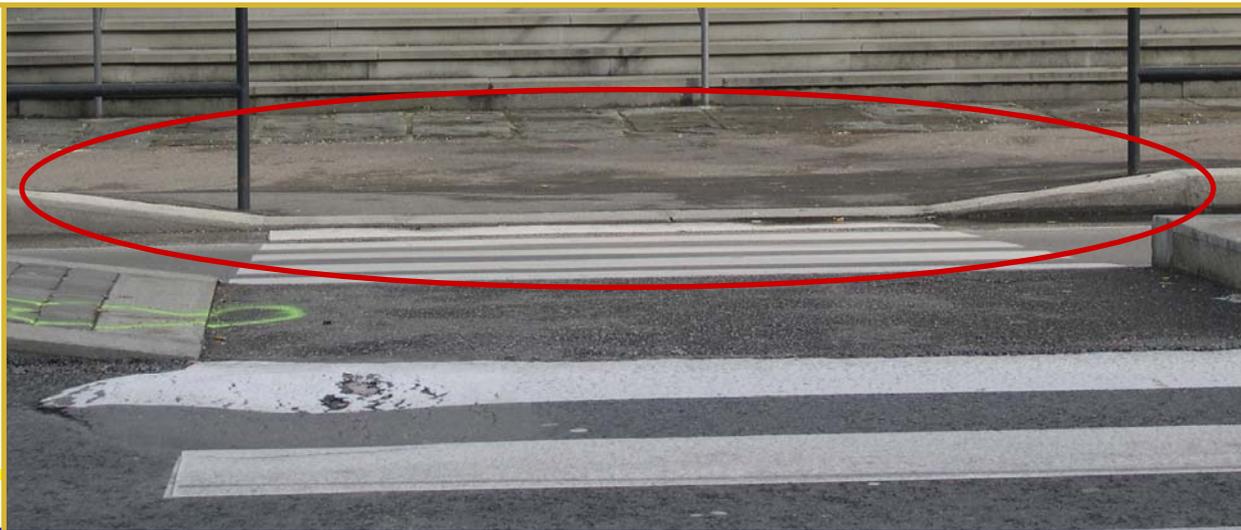
La pavimentazione è con fondo a rilievo, si dovrebbe provvedere anche all'apposita segnalazione per i non vedenti in corrispondenza della porta anteriore della prima vettura in fermata

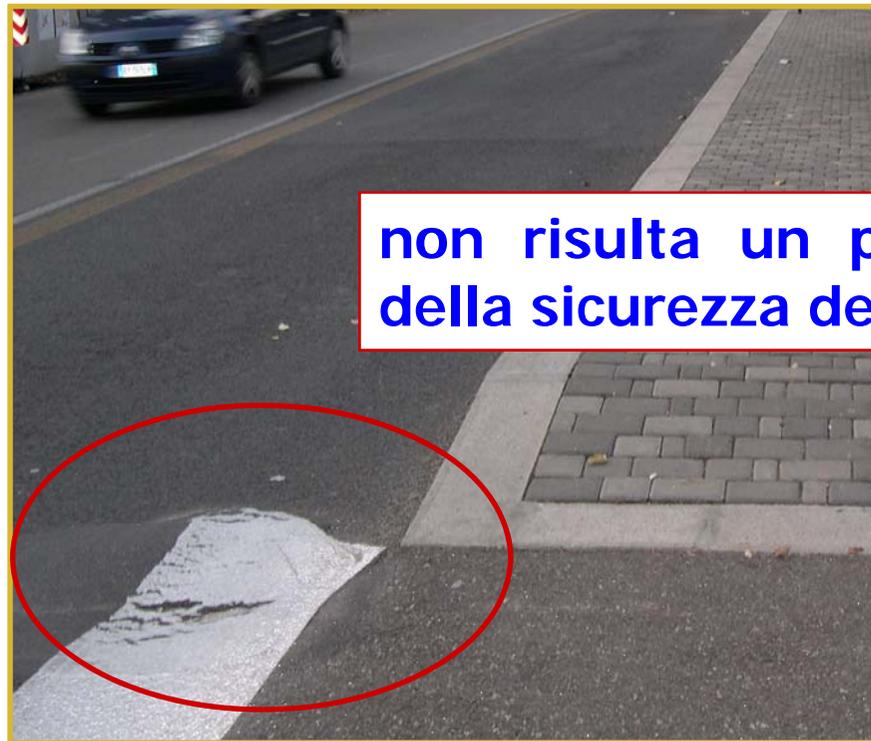
La pavimentazione della strada e dei percorsi pedonali risulta nel complesso accettabile, ad eccezione di un ammaloramento localizzato in concomitanza dell'attraversamento a raso

non risulta un pericolo ai fini della sicurezza della fermata

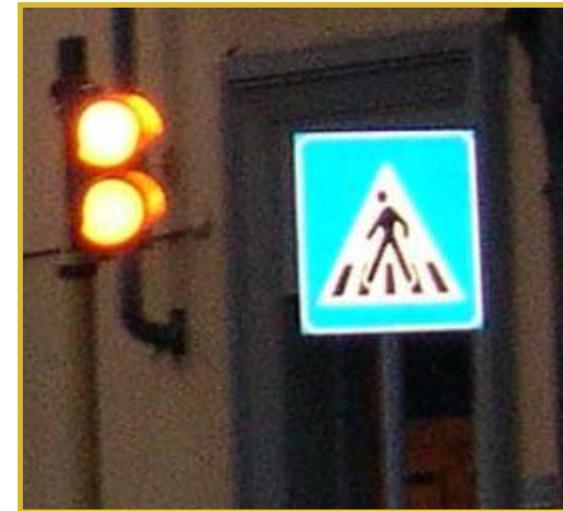
La visibilità notturna è buona

Un incremento della visibilità degli attraversamenti pedonali potrebbe essere ottenuto con il posizionamento di appositi segnali luminosi

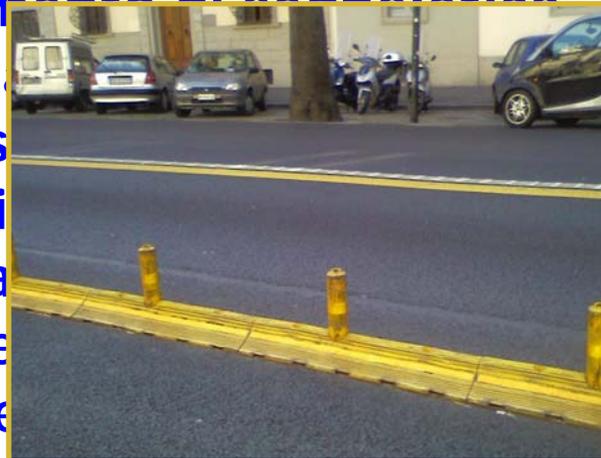
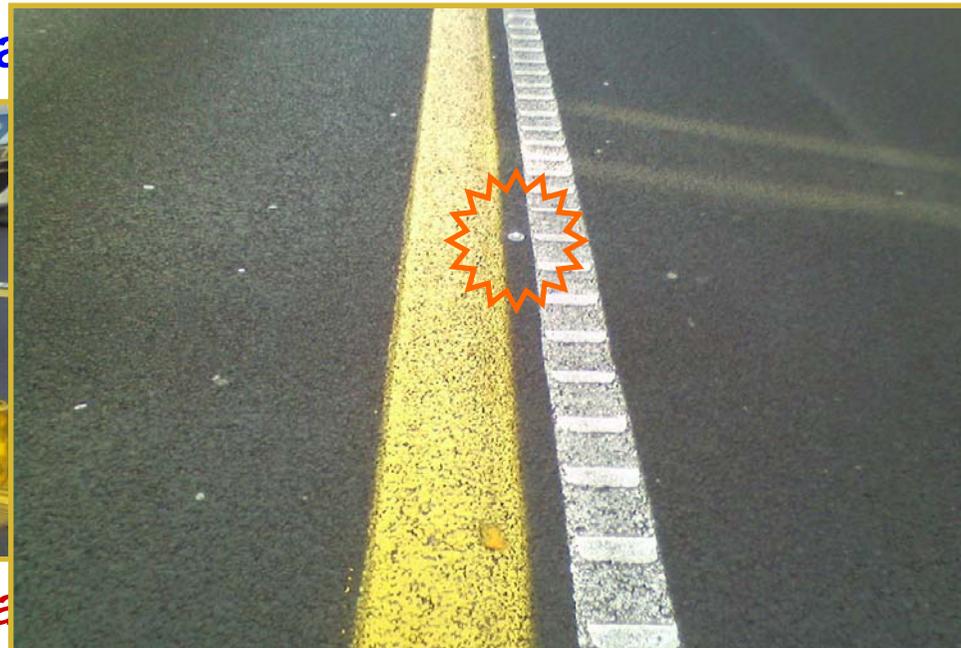
La sede della busvia posta è riservata, ma non protetta, essendo delimitata solo dalla presenza di strisce orizzontali che delineano la separazione tra la corsia preferenziale e quella di marcia nel senso opposto

***Può risultare pericolosa***

Sarebbe opportuno prevedere degli accorgimenti che mirino a rendere "protetta" la corsia preferenziale
